Dansk Vand Konference 2012

Svovlbrintefjernelse fra drikkevand med brintoverilte *på Kalvehave Vandværk*

Case: Kalvehave vandværk

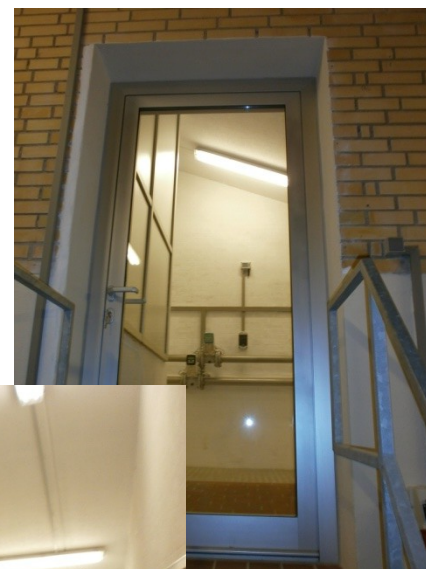
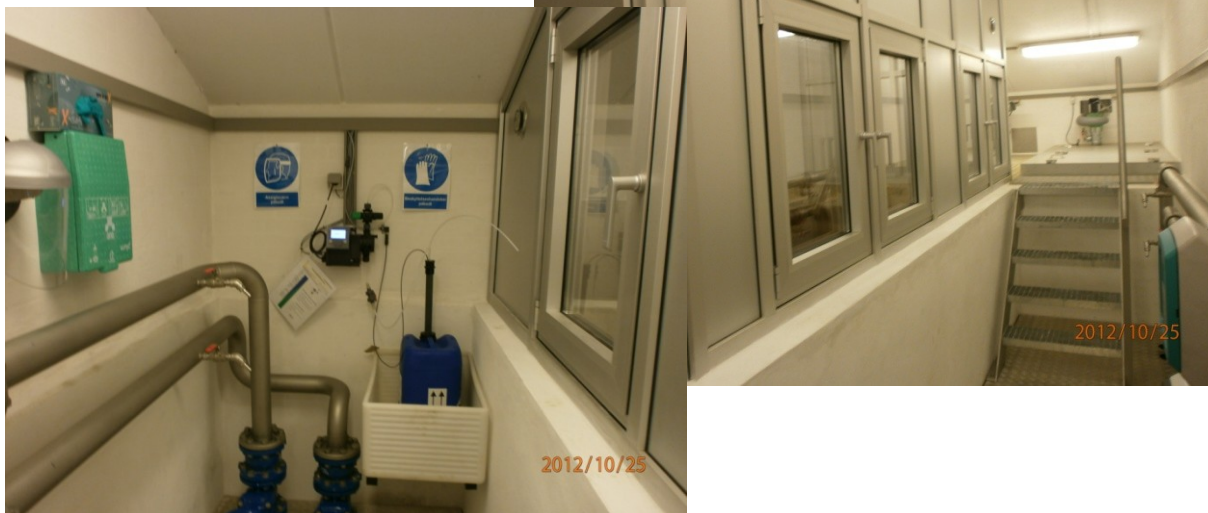
Hvordan blev de nye forhold

- Forbedret adgangsforhold til filtersalen
- Afdækning omkring filtrene
- Kontrolleret luftskifte
- Generelt meget bedre arbejdsmiljøforhold
